建设项目名称	重庆医科大学附属第一医院第二医疗综合大楼（直线加速器和 DSA 部分）-一台 DSA				
建设单位名称	重庆医科大学附属第一医院				
项目性质	<input checked="" type="checkbox"/> 新建 <input type="checkbox"/> 改建 <input type="checkbox"/> 扩建				
建设地点	重庆市渝中区袁家岗友谊路 1 号医院 9 号楼-1F				
源项	放射源	无			
	非密封放射性物质	无			
	射线装置	II类射线装置（1 台 DSA）			
建设项目环评批复时间	2022 年 12 月 30 日	开工建设时间	2023 年 1 月 5 日		
取得辐射安全许可证时间	/	项目投入运行时间	/		
辐射安全与防护设施投入运行时间	2026 年 1 月 20 日	验收现场监测时间	2026 年 1 月 23 日		
环评报告表审批部门	重庆市生态环境局	环评报告表编制单位	重庆宏伟环保工程有限公司		
辐射安全与防护设施设计单位	重庆市设计院有限公司	辐射安全与防护设施施工单位	中国建筑第八工程局有限公司		
投资总概算	9000 万元	辐射安全与防护设施投资总概算	350 万元	比例	3.89%
实际总概算	850 万元（本台 DSA）	辐射安全与防护设施实际总概算	10 万元（本台 DSA）	比例	1.18%
验收监测依据	<p>1、建设项目环境保护相关法律法规和规章制度</p> <p>（1）《中华人民共和国环境保护法》，2015 年 1 月 1 日起施行（修订版）；</p> <p>（2）《中华人民共和国放射性污染防治法》，2003 年 10 月 1 日起施行；</p> <p>（3）《建设项目环境保护管理条例》，国务院令第 682 号，2017 年 10 月 1 日施行修订版；</p> <p>（4）《放射性同位素与射线装置安全和防护条例》，国务院令第 449 号，2019 年 3 月 2 日施行修订版；</p>

医院委托重庆泓天环境监测有限公司于 2026 年 1 月 23 日对本次验收的 DSA 进行了监测，并委托重庆宏伟环保工程有限公司编制完成了《重庆医科大学附属第一医院第二医疗综合大楼（直线加速器和 DSA 部分）-一台 DSA 竣工环境保护验收监测报告表》。

本项目分期验收，本次验收项目建设内容为：在医院 9 号楼-1F 建设了 DSA（8）机房及其配套用房，配置了 1 台 DSA（II类射线装置，最大电压为 125kV，最大电流为 1000mA，单管头）开展血管造影介入手术工作。

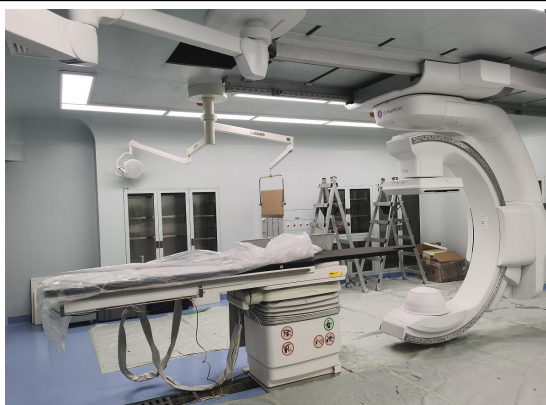
图2-1 本次验收DSA设备外观图

DSA系统组成：Gantry，俗称“机架”或“C型臂”，由“L”臂、PIVOT、“C”臂组成，同时还包括了数字平板探测器、球管、束光器等部件；专业手术床；Atlas机柜，该机柜由DL、RTAC、JEDI构成；球管和数字平板探测器分别通过各自的水冷机控制温度；图像处理系统。项目设备采用平板探测器（FD）技术成像：FD技术可以即时采集到患者图像，对图像进行后期处理，轻松保存和传送图像。

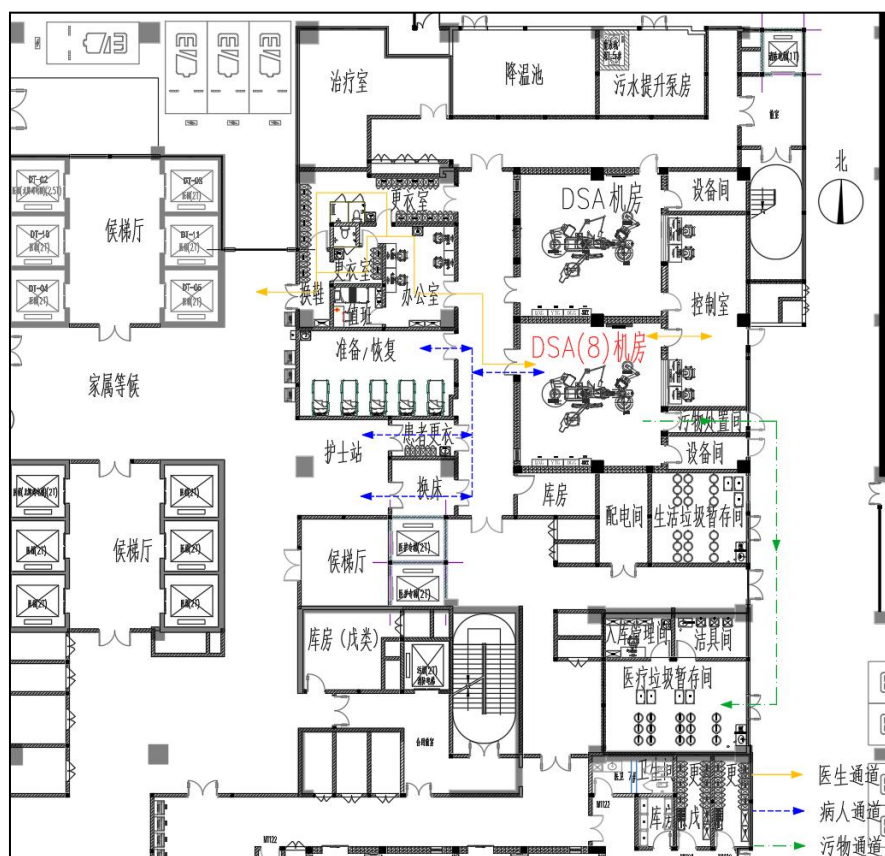
图 3-1 人流物流路径走向示意图

医生通道：换鞋→更衣室→办公室→DSA (8) 机房→控制室，手术结束后原路离开。

病人通道：患者更衣/换床（→准备/恢复）→DSA (8) 机房（→准备/恢复），手术结束后原路离开。

污物通道：手术结束后专人从 DSA (8) 机房将手术污物从与污物处置间连接的的门运出→医院医疗废物暂存间。
